正成·光华梧桐项目

水土保持设施验收报告

建设单位：成都市正成信和置业有限公司

编制单位：四川省地质工程集团有限责任公司

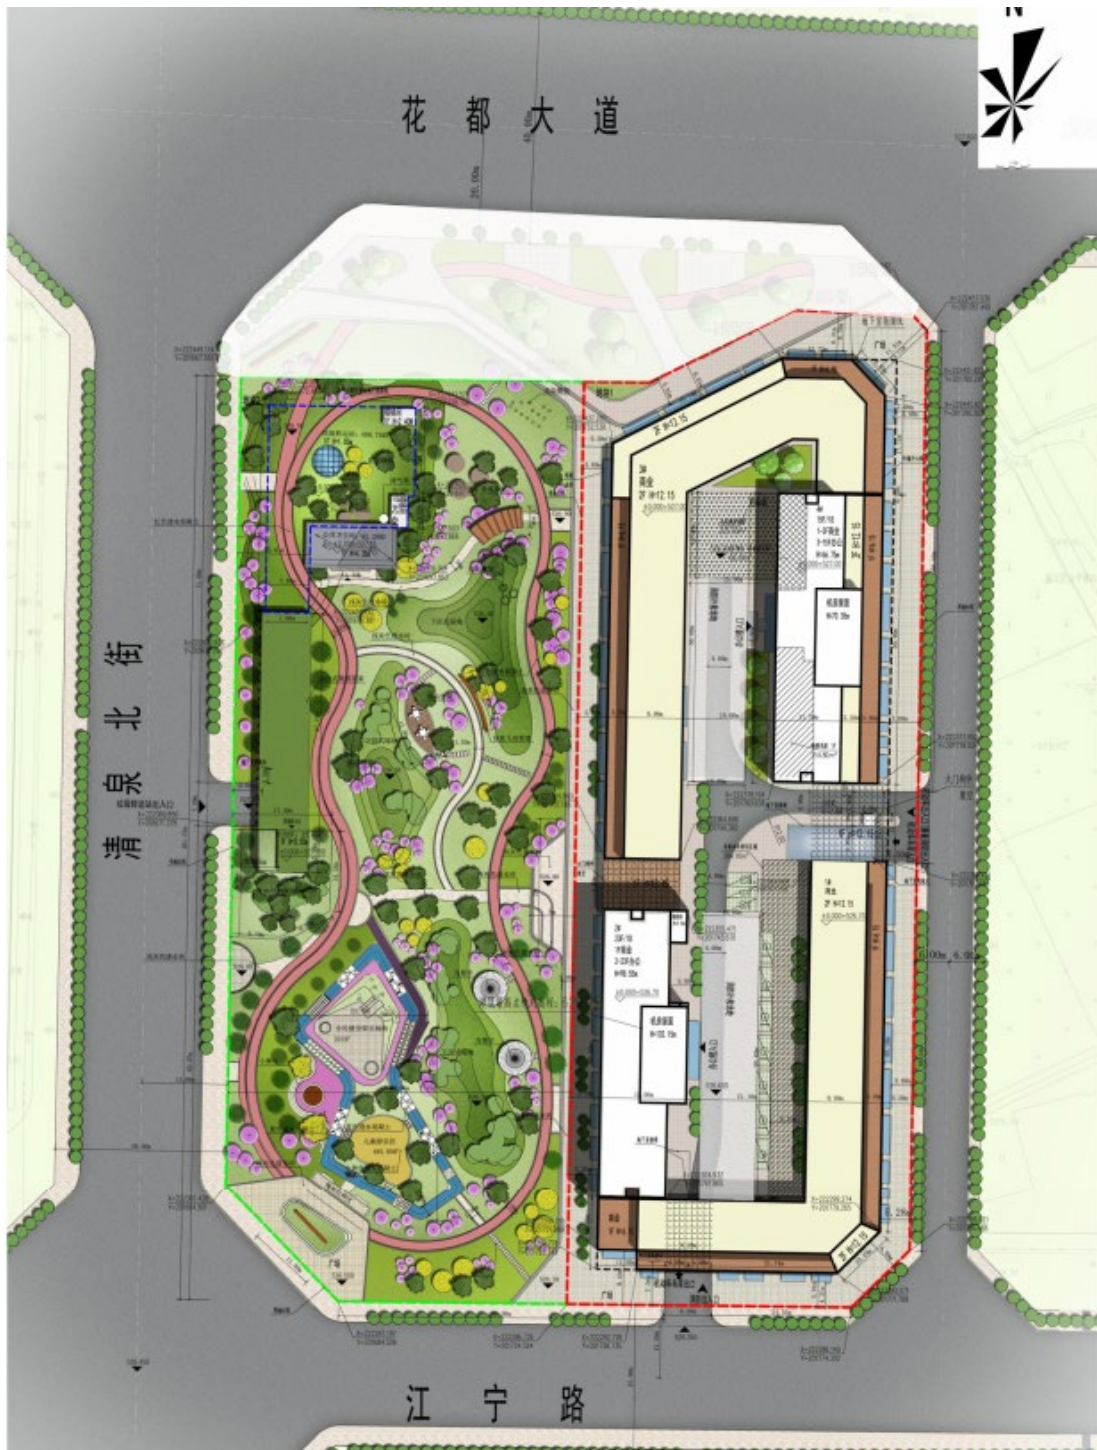
图 1.1-2 项目总平面图

项目根据本地块紧邻江宁路、清泉北街、花都大道、规划道路四面临路的交通资源优势，以最大化提高土地价值为出发点规划总体方案。项目规划为高层商务办公楼、及2层商业街。4#高层办公高度为 $H=66.75\text{m}$ ，其中1~2层商业裙房3-19层商务办公；2#高层办公高度为 $H=98.55\text{m}$ ；裙房为商业建筑，高度为 $H=12.15\text{m}$ 。高层与商业街相衔接，错落摆布，形成错落有致，并延长商业流线，形成时尚风情的商业街。
